## KONSERVATORSKI NAČRT

Mapa 03: KONSERVATORSKO-RESTAVRATORSKI PROJEKT

Hrastovec v Slovenskih goricah – Grad  
(obnova in rekonstrukcija baročnega stopnišča na severni strani gradu)

*štev. kons. načrta in izvoda, kraj izdelave, datum*  
**št. 1/2022, Ljubljana, maj 2022**

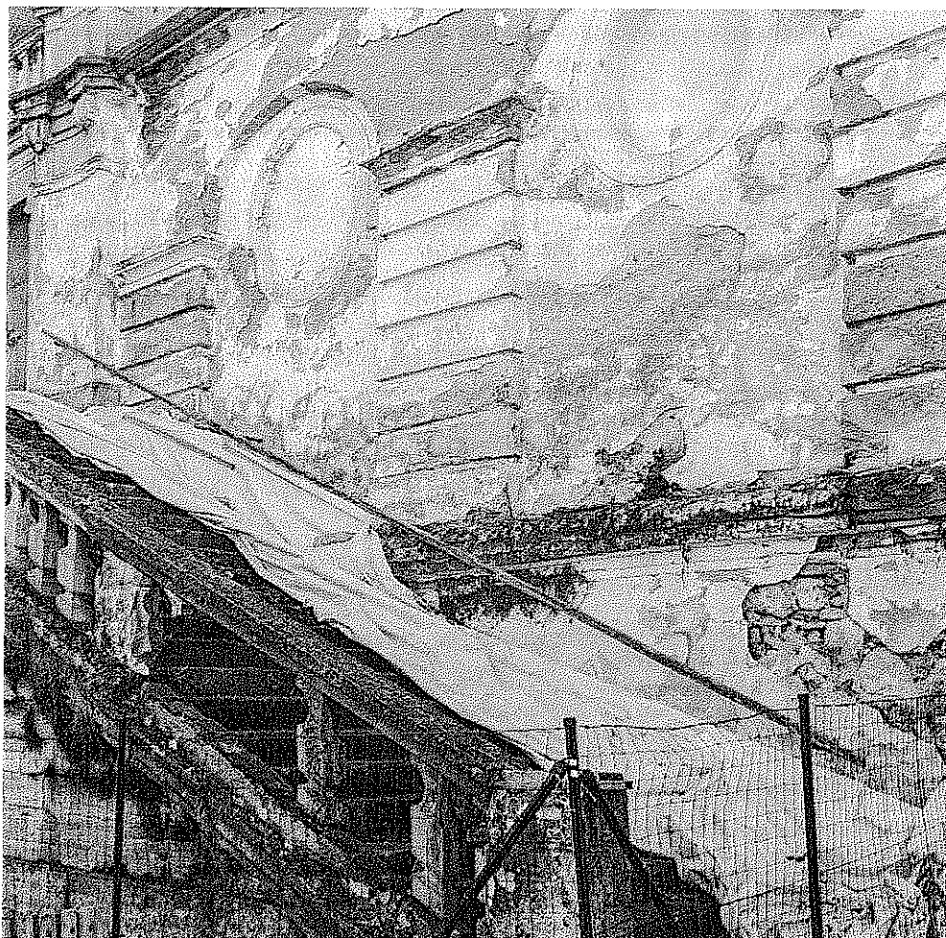
*Slika 15: Fotografija stanja severne fasade in stopnišča*

1. Pred vsemi posegi se stanje dokumentira, izvede se sondiranje opleskov!
2. Poškodovana in podvotljena mesta se bo določilo s pretrkavanjem, kjer so ometi trdni se jih ohranja. Zaradi presoljenosti in dolgotrajne izpostavljenosti ometov vlagi jih bo potrebno odbiti do zdrave osnove.
3. Po opravljeni prvi fazi bo viden obseg poškodb in posledice zaradi dviga talne vlage. V sanacijo je potrebno vključiti ukrepe glede drenaže in ustreznega odvodnjavanja tako terena, kot tudi stopnišča.
4. Na podlagi ohranjene profilacije vencev in obrob na fasadi se izdelajo šablone, ki se jih kasneje rekonstruira z vlečenjem.
5. Posebno pozornost se posveti obdelavi ovalnih niš.
6. Sanacijo fasade se izvede z apnenimi ometi, ki bodo zagotavljali avtentičnost uporabljenih materialov in paropropustnost z namenom ohranjanja materialne substance.

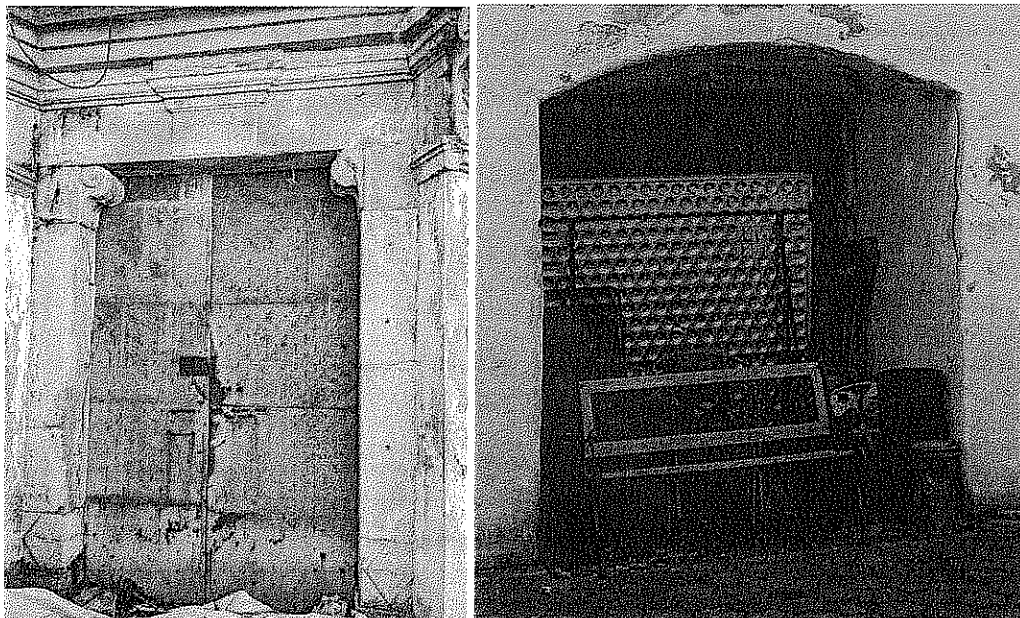
Sliki 16 in 17: Fotografiji vrat v centralnem portalu za dostop na sverno teraso

Glavni vhod v severni trakt oz. vrata v centralnem portalu za dostop na sverno teraso so lesena, vendar so bila verjetno po 2. svetovni vojni zaradi poškodovanosti obita v pocinkano pločevino. Pločevino bi bilo potrebno odstraniti in se na podlagi ugotovljenega stanja lesa odločiti bodisi za obnovo bodisi za popolno kopijo starih vrat. V največji možni meri se ohrani železno okovje.
